Белгородское экспертное бюро

ЗАКЛЮЧЕНИЕ № 03 /17

1. Определить техническое состояние кровли жилого дома, расположенного по адресу: Белгородская область, г. Алексеевка, ул. Маяковского, д.119 и указать необходимо ли капитальный ремонт.

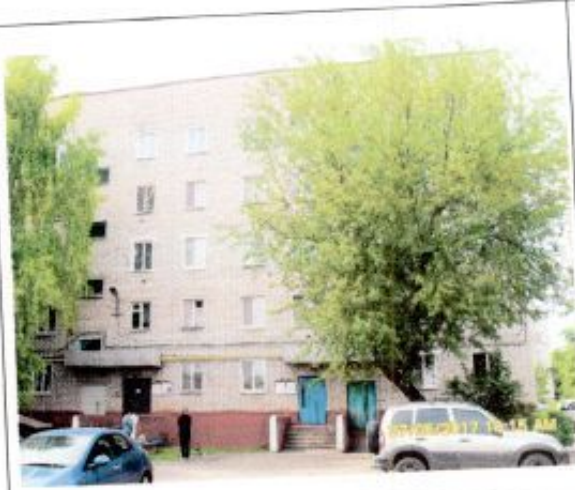
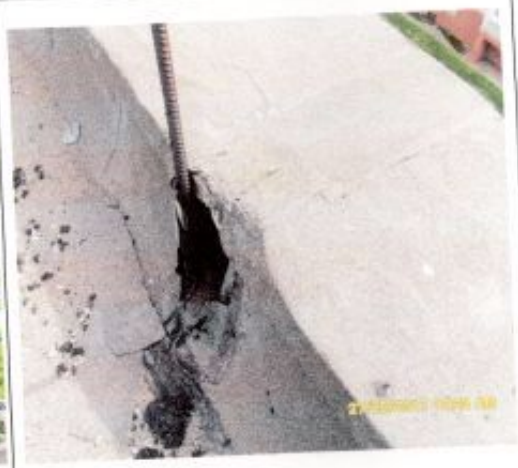
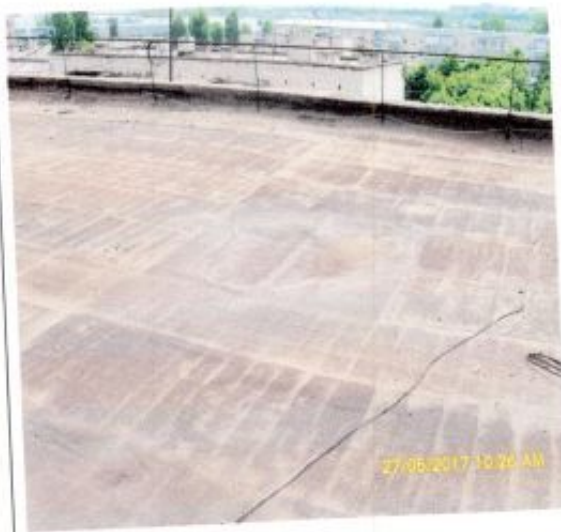
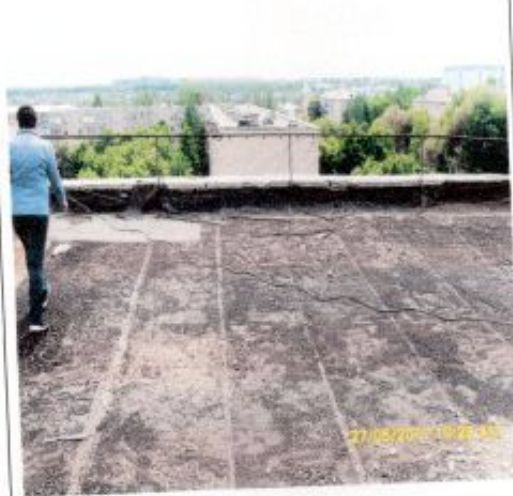
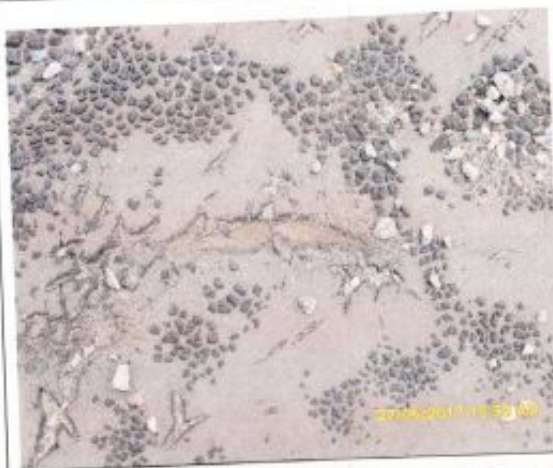
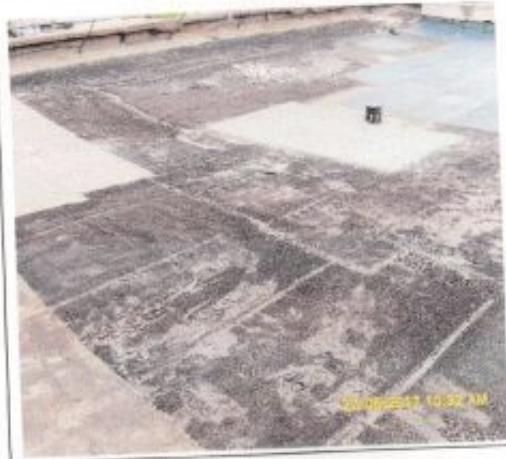
Алексеевка, ул. Маяковского, д.119 проводился текущий (латочный) ремонт кровли (см. фото 1 настоящего заключения).

Во время проведения осмотра крыши жилого дома расположенного по адресу: Белгородская область, г. Алексеевка, ул. Маяковского, д.119 были обнаружены следующие дефекты и разрушения кровли (см. фото 1 настоящего заключения):

- вздутия кровельного ковра и отдельных его слоев, хрупкость при ходьбе;
- неровности поверхности кровли (бугристость), разрушение стыков кровельного покрытия между собой до стекловолокна;
- разрушение структуры кровельного покрытия в местах примыканий;
- неоднородность структуры защитного слоя на поверхности кровель в виде чередования полос крупнозернистой посыпки с их обмазкой битумом;
- большое количество поперечных трещин в покровном слое рубероида;
- разрушение цементной стяжки (места провала на кровле);
- разгерметизация примыкания кровли и парапета;
- частичное разрушение стального ограждения.

На верхнем, мастичном слое, нарушен защитный слой, что подтверждается следующими дефектами (см. фото 1 настоящего заключения):

- мелкая сетка трещин;
- растрескивание;
- чешуйчатость, шелушение, пористость, мелкие пузыри размерами до 3×3 мм;
- крупные пузыри размерами от 150×200 мм и более, лопнувшие пузыри;
- бугристость, морщинистость, складочность, оплывание;
- разрушение цементной стяжки на кровле.

Во время осмотра крыши на кровельном покрытии видны следы «стоячей» воды.

Разрушение кровельного покрытия кровли жилого дома, расположенного по адресу: Белгородская область, г. Алексеевка, ул. Маяковского, д.119 составляет в среднем 85% от всей площади крыши (см. фото 1 настоящего заключения).

- демонтировать покрытие кровли в местах примыканий кровли к парапету, кровли и вентиляционных каналов;
- демонтировать цементную стяжку;
- выполнить разуклонку для сбора воды во внутренний водосток с покрытия;
- выполнить устройство выравнивающих цементных стяжек;
- произвести огрунтовку оснований из бетона или раствора под водоизоляционный ковер;
- выполнить устройство кровель плоских из наплавливаемых материалов в два слоя;
- ремонт цементной стяжки по парапету и ремонт парапетных плит (при необходимости);
- устройство примыканий рулонных и мастичных кровель к стенам, вентиляционным каналам, выходу на кровлю и парапетам;
- устройство металлического ограждения.
